LA CERÁMICA DE NICULOSO PISANO EN LA IGLESIA DE TENTUDÍA. APUNTES SOBRE LA RESTAURACIÓN DEL RETABLO MAYOR¹

MANUEL LÓPEZ FERNÁNDEZ
UNED. Centro Asociado de Algeciras

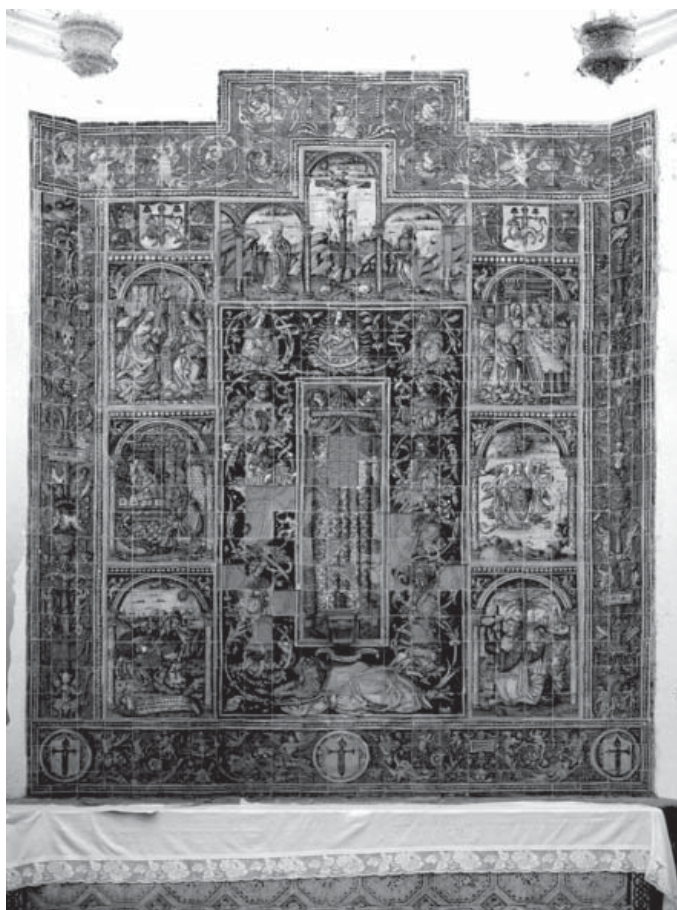
Aquí podemos contemplar el estado actual del retablo mayor de la iglesia de Tudía.

Tanto por sus dimensiones como por la calidad de la obra, se le considera la obra maestra de Niculoso Pisano.

Continuando con la descripción, indicaremos que el retablo está estructurado en torno a una hornacina central de reducidas dimensiones que tenía por finalidad alojar en su interior la imagen de Nuestra Señora de Tudía²⁸, por lo que está rematada por un simulado dosel sostenido por ángeles. El retablo tie-

ne tres calles, la central -en la que se dispone el Árbol de Jesé para explicar la genealogía de la Virgen- se remata con un Calvario encuadrado por arquerías. Las calles laterales, más estrechas que la central, están divididas a su vez en tres niveles claramente diferenciados y se rematan con motivos propios de la Orden de Santiago; en los dos niveles inmediatos al Calvario se representan escenas alusivas a la vida de la Virgen -nacimiento, anunciación, purificación y ascensión- de marcado carácter espiritual en contraste con las del nivel inferior, de sentido más terrenal. Y lo tienen así porque en ellas se representa la figura del maestro Pelay Pérez Correa durante la aparición de la Virgen, en la calle del lado del Evangelio, y la imagen del vicario Juan Riero, en actitud orante, en la del lado de la Epístola. Todo el conjunto queda enmarcado por el banco y las pulseras del retablo, espacios cubiertos con grutescos y símbolos santiaguistas, acentuando entre estos los alusivos al reino de León. (Figura2).

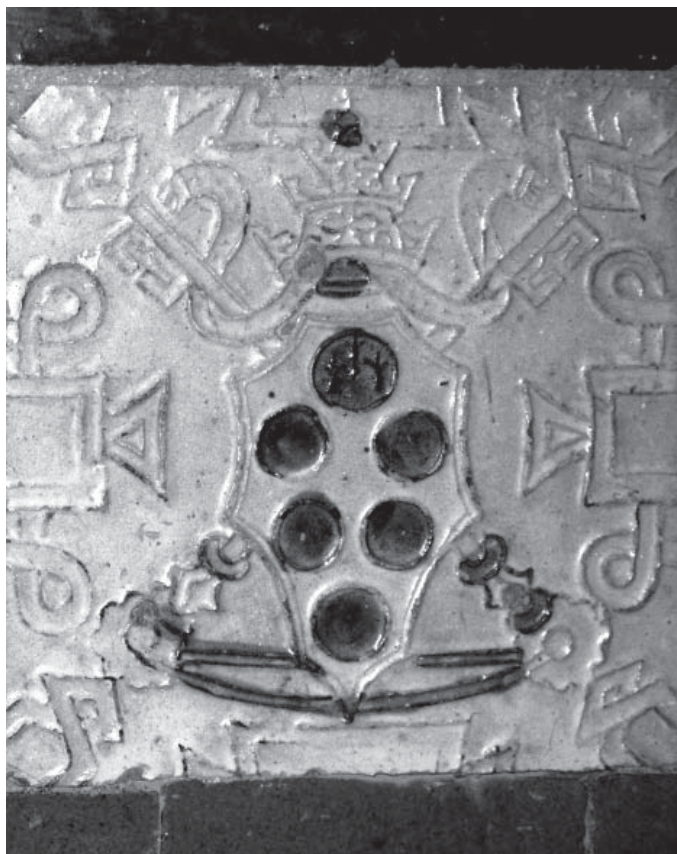
Figura 3.- Escudo de armas del papa León X, situado en el último peldaño de la escalinata del altar mayor de la iglesia de Tentudía. Los roeles en azul cobalto, el de arriba con flor de lis, situados en el interior de un escudo “cara de caballo” demuestran que el citado papa pertenecía a la familia Médicis

Considerando que estos detalles bien merecen unas líneas, comenzaremos diciendo que el frontal del último peldaño de la escalinata que sube al altar mayor está decorado con azulejos que repiten el escudo heráldico de un papa de la familia Médicis. En un principio teníamos nuestras dudas sobre si este símbolo heráldico correspondía al papa León X, o al papa Pío IV, ambos miembros de la familia antes citada; pero en nuestras pesquisas recibimos la inestimable ayuda de Juan Antonio Morales-Pogonowski, quien nos hizo observar la similitud existente entre el escudo del azulejo de Tudía y el que aparece en la portada de la bula de excomunión de Martín Lutero, documento emitido por el papa León X en 1521. Semejante detalle, sumado al significativo hecho de ser este pontífice quien en 1514 expidió la bula correspondiente para la fundación del convento de Santa María de Tudía, nos obliga a pensar inexcusablemente que fue el vicario Juan Riero quien mandó colocar en la escalinata los azulejos con el escudo del papa León X en torno a 1518, el año de elaboración del retablo de la capilla mayor (Figura 3).

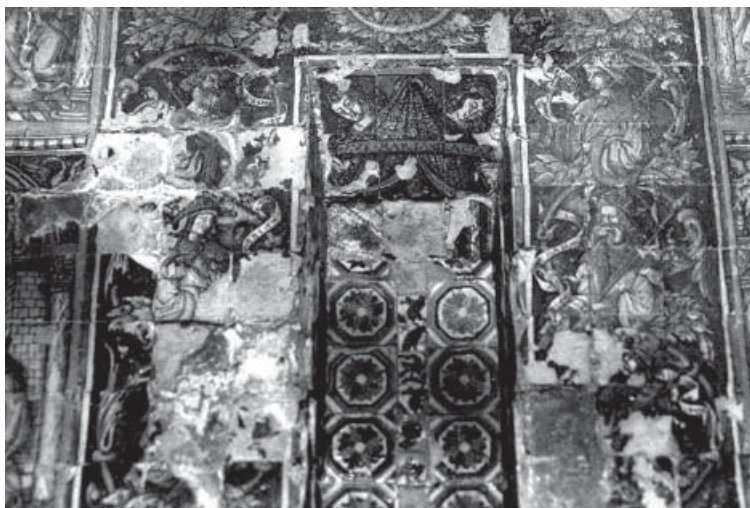
Figura 4.- Un primer plano del interior de la antigua hornacina de la Virgen de Tudía. Téngase en cuenta que la fotografía se hizo con anterioridad a 1964, cuando el retablo estaba sin restaurar. Los motivos de las olambrillas de la calle central nos muestran animales exóticos, además de una “cabeza de negro” con cinta anudada a la nuca.

³¹ Los detalles pueden apreciarse en la figura 4. Después hablaremos de esta hornacina, tanto de la cerámica que la recubría como de su desaparición.

cubren el segundo peldaño de la escalinata del altar mayor, junto a otras piezas de olambrilla de las instaladas en el suelo de la capilla. (Figura 4).

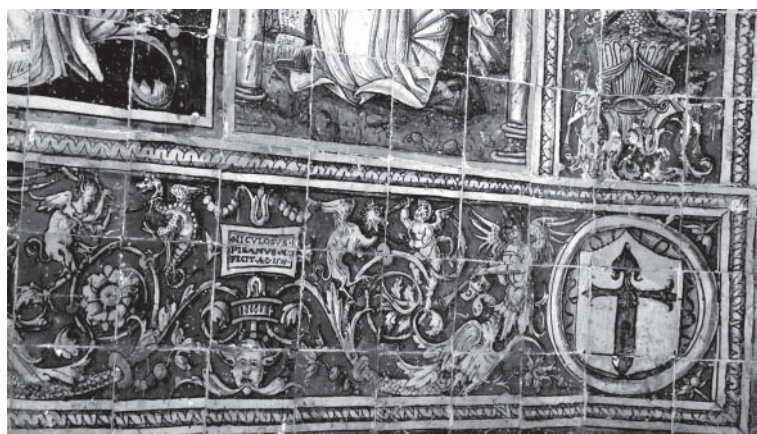
Figura 5.-Ángulo inferior derecho del retablo de Pisano en Tentudía.
Entre los grutescos de la bancada se puede ver la cartela con la
que el artista firmó su obra en 1518.

Por lo que entendemos, Alonso Morgado debió quedar seriamente impresionado por el estado de abandono de las dependencias monacales del que fuera antiguo convento de Tudía, porque la iglesia y las capillas del Monasterio, al ser de bóvedas y de fuertes paredes, soportaban mejor las inclemencias del tiempo. Por fortuna, en aquellas capillas encontró nuestro hombre abundante cerámica que se esforzó en describir como mejor pudo⁴⁵, sin omitir en su trabajo que en aquellas piezas de cerámica había una inscripción que decía: NICVLOSVS PISANVS M. FECIT. A. D. 1518. Y como sabía de la importancia de Niculoso Pisano en el campo de la cerámica, añade en su artículo que “este artista tuvo y goza de una justísima celebridad por la admirable ejecución de su obra” (Figura 5).
